Demonstration av ventilkalibrering (Siemens Magnetic som tappat start/stopp-läge)

Fastighet: Aaltohuset i Avesta. **Värmeväxlare (tappvarmvatten):** 151 kW, direktväxling utan ackumulatortank.

Ställdon: Siemens Magnetic MVF461H DN 15 Kvs 3.00 Linjär kurva **Styrssystem:** Siemens ACX32 IQHeat, Regulator KP=0,7 TI=7 TD=2

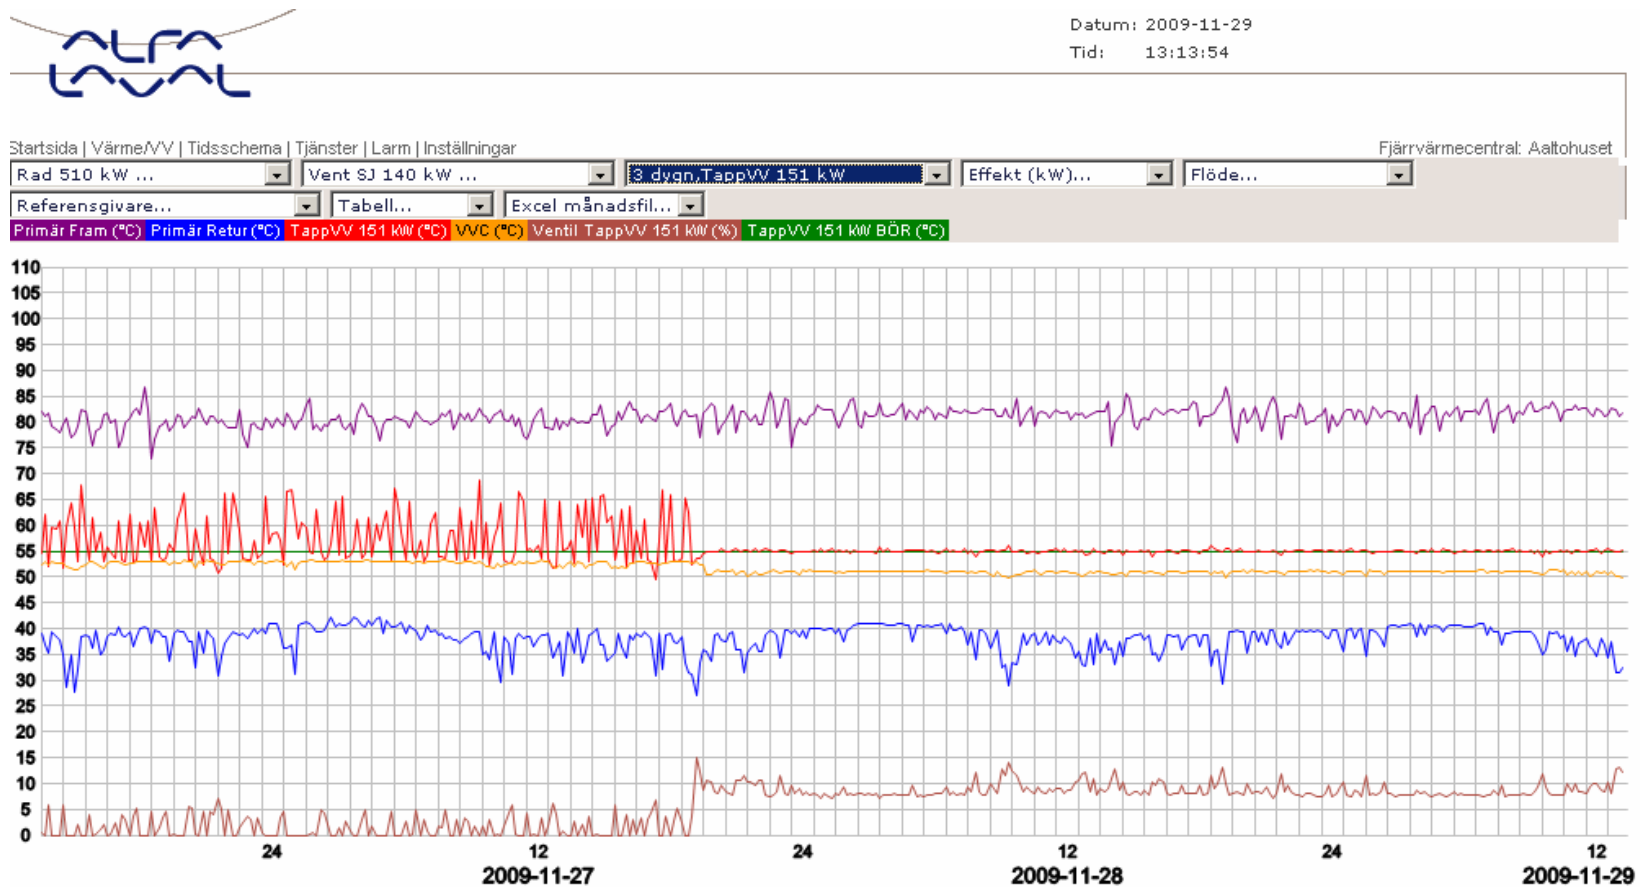
Loggningsperiod: 3 dygn mellan fredag 27 tom 29 november år 2009.

Kommentar: Ställdon/ventil verkar ha tappat sitt start/stopp-läge. Ställdonet kalibrerades 27 nov kl 19. Därefter förvandlades orolig tappVV-reglering till perfekt reglering.

Pendlande/orolig tappvarmvattenreglering leder till större påfrestningar på värmeväxlare/anslutningsrör. Värmeväxlaren utsätts för en svag materialvridning när den omvärtannat utsätts för kallt och skällhett vatten. Jämn reglering ger längre livslängd på värmeväxlaren och dess anslutningsrör.
